1. Identification du puits	
Nom du puits	Intermont SOQUIP, Villeroy No 1
Numéro du puits	A216
MRC	Lotbinière
Municipalité	Leclercville

2. Informations générales sur l'inspection	
Inspecteur	Adrien Bouffard
Inspecteur	Jacinthe Légaré-L., ing.
Accompagné de	
Système géodésique	NAD 83
Format des coordonnées	Degré décimaux
Type inspection	Complète
Date	2019-07-15
Vérification sécurité	Effectuée
Heure de début et fin	12h45 à 14h00
Conditions météorologiques	Ensoleillé
Température ambiante (°C)	27

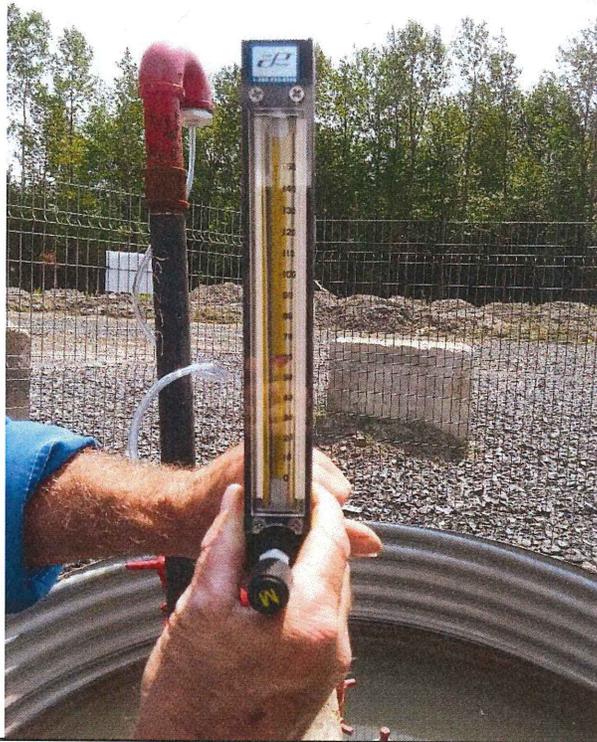
Photo 1

11. Émanation et migration		
Point de mesure	%LIE	%GAZ
Au tubage ou à l'évent		91
#1 À 4 mètres	0	
#2 À 4 mètres	0	
#3 À 4 mètres	0	
#4 À 4 mètres	0	
10 m	0	
40 m	0	
40 m	0	
50 m	0	
50 m	0	
Commentaires		
<p>Le débit à l'évent varie entre 52,7 et 53,4 litres par minute. Voici les trois différentes mesures prises en fonction du débitmètre utilisé: 53,4 L/min (76.9 m3/jour) TSI 4000 Series 25 L/min (36 m3/jour) LZT flowmeter 12,6 L/min (18,1 m3/jour) Cole Parmer (mesure corrélée avec la feuille de calibration). À noter que le débit maximum pour cet instrument est 40,7 LPM</p>

Évent de surface

13. Conclusions et recommandations		
Éléments	Constats	Commentaires
Le puits est localisé	Oui	
Risque pour l'environnement	Présence	Plusieurs mesures de débit prises avec différents appareils. Les mesures sont disparates. Un compteur devra être installé sur une période de 24 heures pour confirmer le débit. Néanmoins, le débit est continu et composé de 91% gaz et présente donc un risque.
Reprendre la recherche	Non	
Statut	Travaux à réaliser	23-24
Pancarte		23-24
Prochaine inspection recommandée		
Autre		Absence de sulfure d'hydrogène. Aucune migration mesurée dans un rayon de 50 m. Aucune bulle de gaz dans la cave remplie d'eau.
<b>Conclusion</b>		
23,24,53,54		
<p>Le débit mesuré était de 41,2m<sup>3</sup>/jour. Lorsque ce débit est converti pour du méthane (ce gaz présente une concentration de 94% à l'évent), le débit est de 55m<sup>3</sup>/jour. Le 14 août 2019, un inspecteur de la DBH a installé un compteur neuf et calibré au méthane (iTron Serie A, Class 400, 25 psi max). Le débit mesuré pour une période de 24 heures est de 41 m<sup>3</sup>/j. L'émanation de gaz ne dépasse donc pas 50 m<sup>3</sup>/jour. L'émanation de gaz hors du puits présente un risque pour la santé ou la sécurité des personnes ou pour la sécurité des biens.</p>

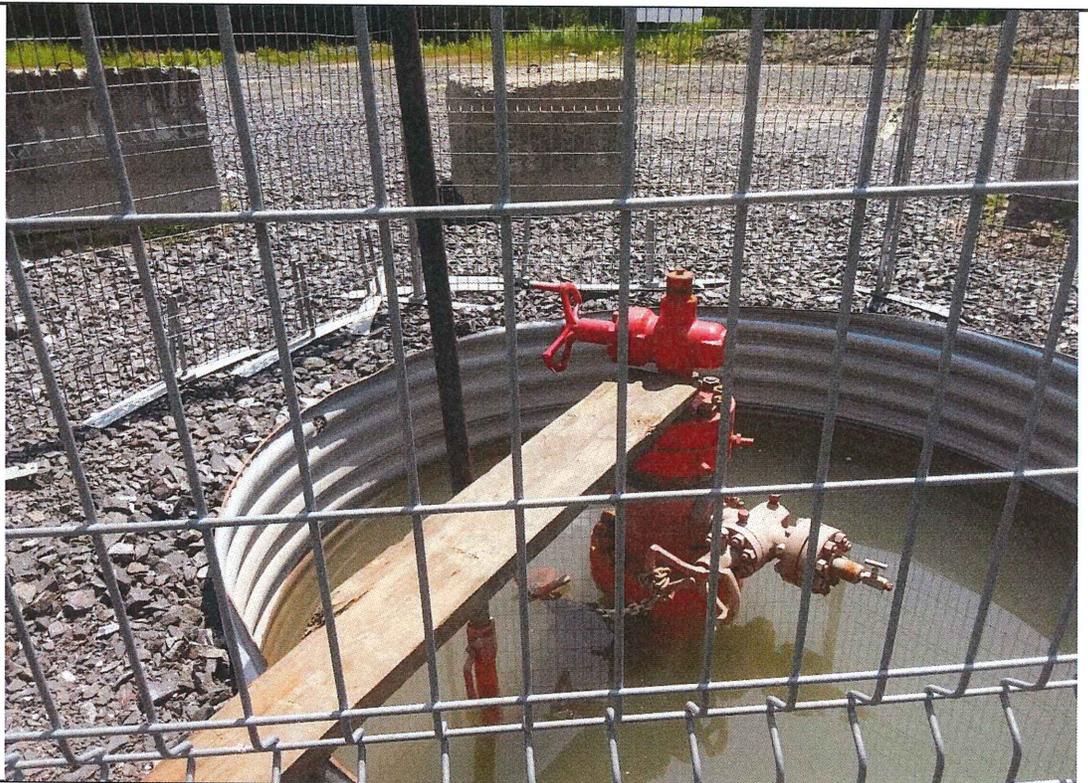
Photo 2

7. Indices en surface d'anciens forages	
Type	Mode de récupération suggéré
Autres	
<b>Commentaires</b>	
Le puits est visible, des blocs de béton encerclent la clôture autour du puits. À l'entrée du site, une clôture et un évent pourraient être retirés ainsi que la conduite enfouie qui relie l'évent au puits. Ces installations à l'entrée du site ne sont plus utiles.

Tête de puits
