1. Identification du puits	
Nom du puits	Impérial Lowlands No 3
Numéro du puits	A071
MRC	Bécancour
Municipalité	Bécancour

2. Informations générales sur l'inspection	
Inspecteur	Vernhar Beaulac
Inspecteur	Kym Bernard
Accompagné de	
Système géodésique	NAD 83
Format des coordonnées	Degré décimaux
Type inspection	Complète
Date	2019-11-14
Vérification sécurité	Effectuée
Heure de début et fin	10h00 à 11h45
Conditions météorologiques	Neige intermittente
Température ambiante (°C)	-5

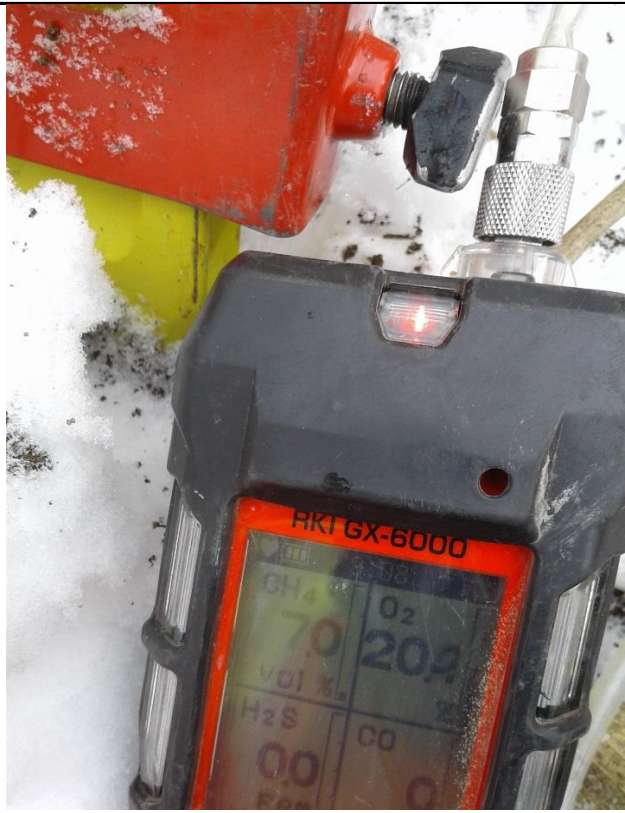
11. Émanation et migration		
Point de mesure	%LIE	%GAZ
Au tubage ou à l'évent	1	0
#1 À l'intérieur de 50 centimètres	0	7
#2 À l'intérieur de 50 centimètres	0	28,5
#1 À 4 mètres	23	0
#2 À 4 mètres	10	0
#3 À 4 mètres	1	0
#4 À 4 mètres	1	0
Si les valeurs sont >25% LIE à l'intérieur de 50 cm ou à 4 m, faire les mesures aux 4 coins cardinaux de la limite de migration jusqu'à un maximum de 75 m et à toutes places où des indices de migrations sont visibles		
#1 À 8 mètres	0	0
#2 À 8 mètres	0	0
Commentaires		
Forte odeur d'hydrocarbure. Le CO a monté jusqu'à 3 ppm.

Photo 2
Migration de gaz mesurée

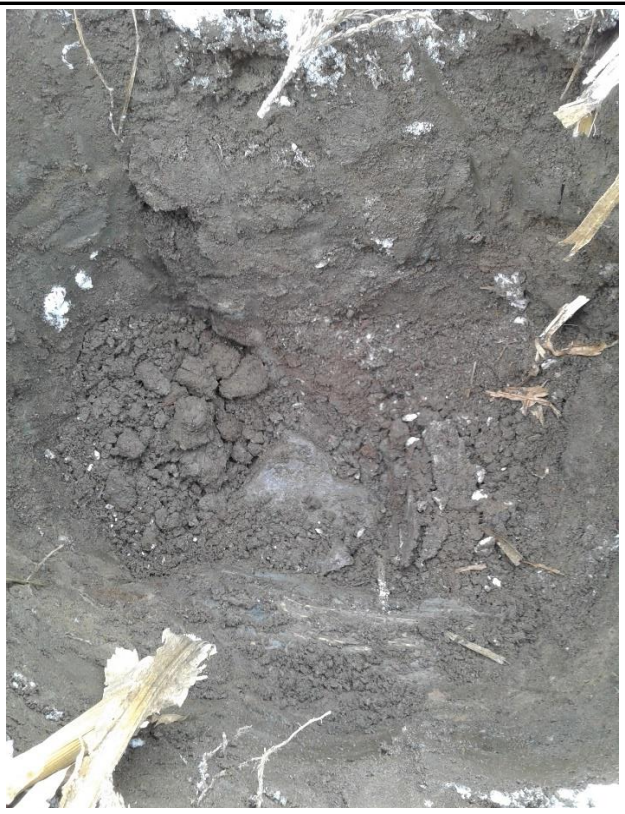
9. Localisation du puits		
Observation	Coordonnées GPS	Intensité du signal
Signal magnétique probant jamais creusé ou insuffisamment creusé	46,2585,-72,4477	Très fort
Commentaires		
Puits localisé. Détection à plus de 40 pieds du point. Très forte intensité du signal. Présence de casing ou de structure en bois. Roche par-dessus le tubage empêchant de l'atteindre de façon manuelle.

10. Caractéristiques du puits		
Élément à vérifier	Description	Commentaires
Tête de puits	Absente	
Évent de surface	Absent	
Profondeur des tubages (cm)	plus de 60 cm	roche empêchant d'accéder au tubage
Hauteur des tubages au dessus du sol (cm)	n/a	
Diamètre du tubage extérieur (cm)	impossible à vérifier	
Présence d'une plaque soudée sur le tubage	Impossible à vérifier	
Présence de ciment obturant le tubage	Impossible à vérifier	
Test de l'eau savonneuse	Tubage non visible	
Panneau d'identification	Oui non-conforme	
Les coordonnées GPS de précision ont été prises	Oui

Photo 3
Roche et bois obstruant
l'accès au puits A071
