1. Identification du puits	
Nom du puits	P.O.T. No 7
Numéro du puits	C041
Région administrative	Gaspésie-Îles-de-la-Madeleine
MRC	La Côte-de-Gaspé
Municipalité	Gaspé

2. Informations générales sur l'inspection	
Inspecteur	Martin Avoine
Inspecteur	Éric Arsenault
Accompagné de	53-54
Système géodésique	WGS 84
Format des coordonnées	Degré décimaux
Date (aaaa-mm-jj)	2021-10-27
Conditions météorologiques	Nuageux
Température ambiante (°C)	6,6
Vent (vitesse et direction)	aucun vent
Pression atmosphérique en hPa	1021
Heure de début (00:00)	10:30
Heure de fin (00:00)	12:15
Durée de inspection	1:45

RAPPORT D'INSPECTION DE PUIITS INACTIF
DIRECTION DU BUREAU DES HYDROCARBURES

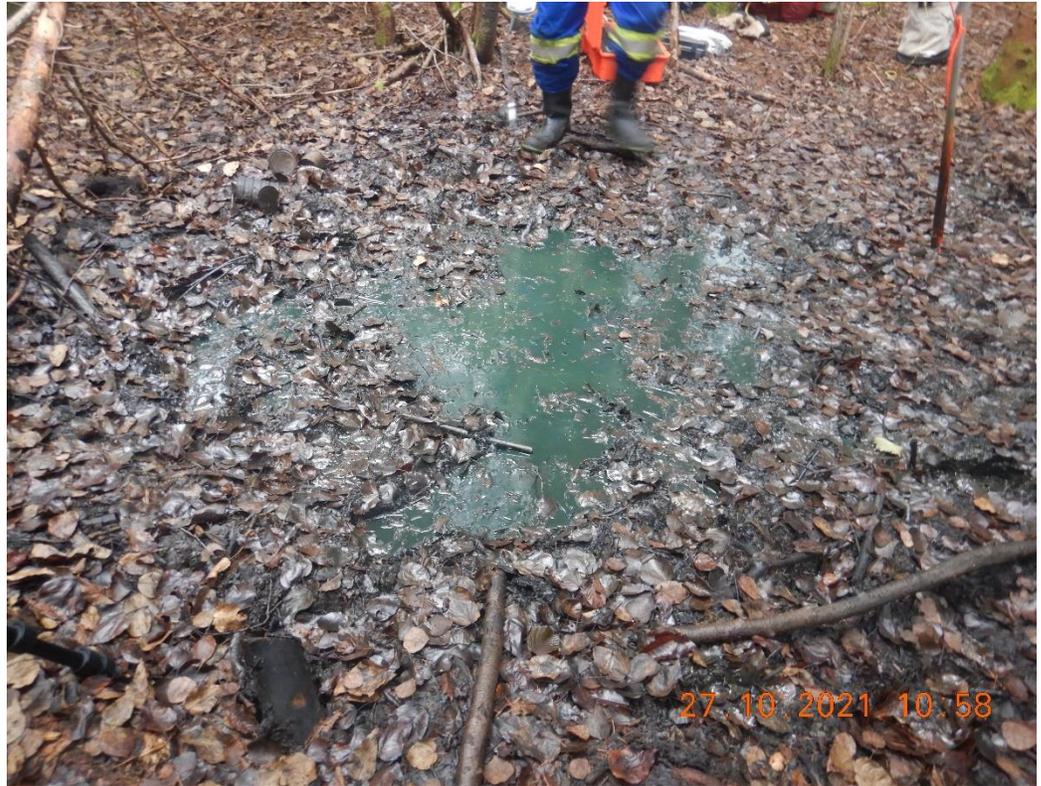
Photo 1
Site à l'arrivé. Pétrole en surface.

9. Indices de contamination				
Indices organoleptiques de contamination	Description de l'indice de contamination	Distance du puits (cm)	Profondeur (cm)	Numéro d'échantillon
Produits pétroliers dans l'eau	Pétrole verdâtre en surface	20	Surface	C041-20211027-002
Produits pétroliers dans l'eau	Pétrole verdâtre en surface	20	Surface	C041-20211027-003

Des échantillons de pétrole ont été prélevés.

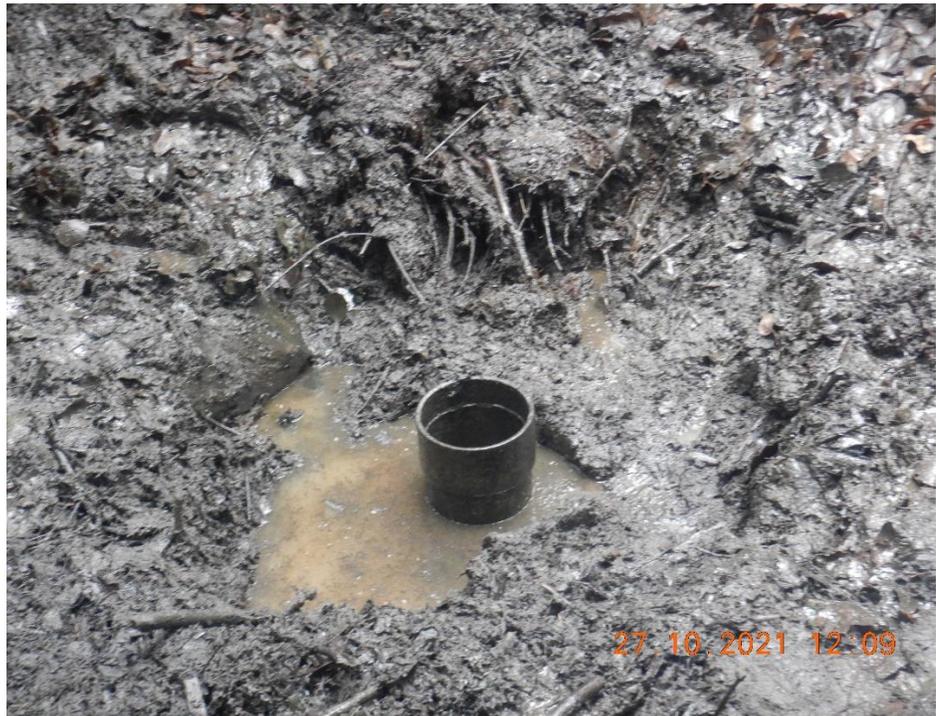
Photo 2
Tubage exposé.

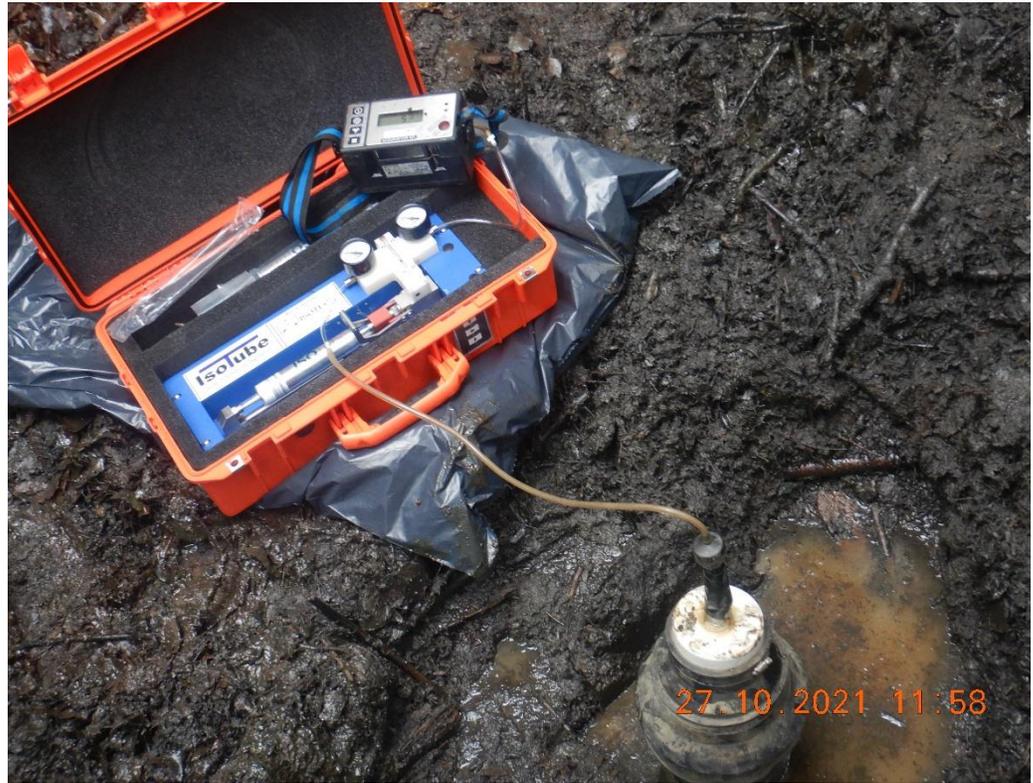
Photo 3

Échantillonnage du gaz.

Un échantillonnage de gaz a été effectué à la sortie du tubage (C04120211027004), ainsi qu'un échantillon du gaz en migration (C04120211027001). Les azimuts sont notés sans considération de la déclinaison magnétique.

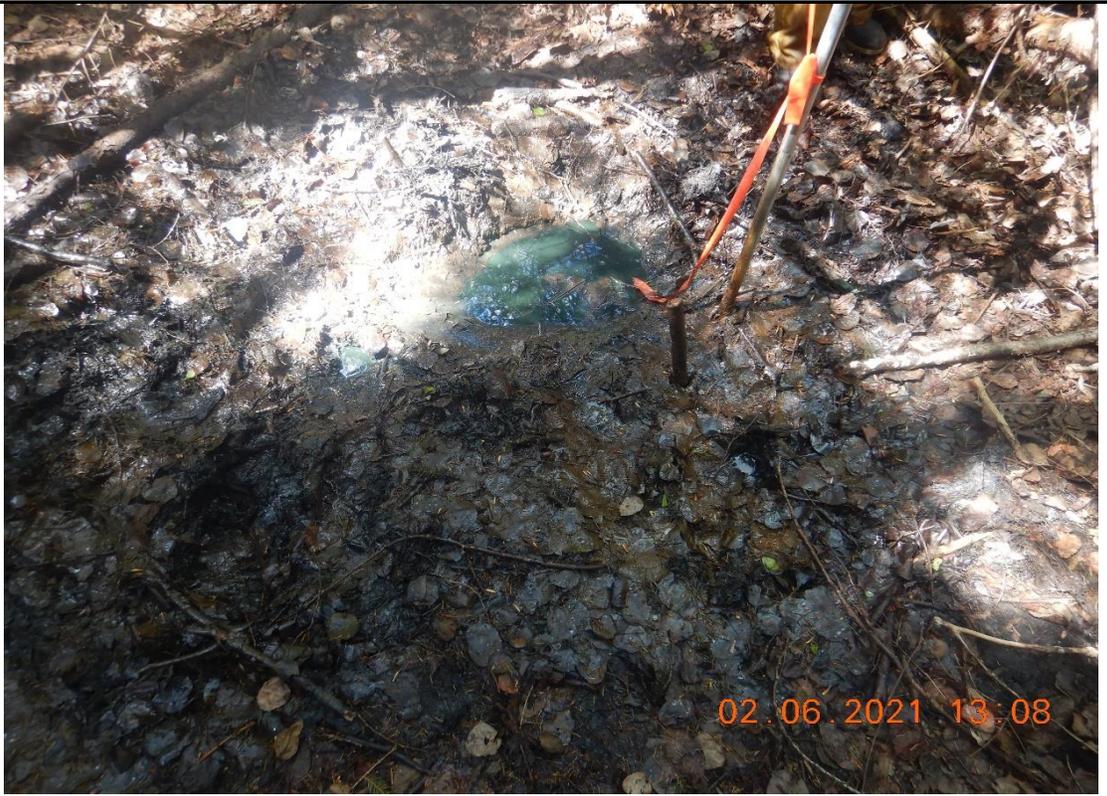
Photo 1
Site du puits, produit
pétrolier liquide vert clair
observé.

Produit pétrolier : Présence. Bien que l'origine du pétrole vert clair provienne probablement du tubage 2 (acier), il a été impossible de le déterminer précisément, car le débit est trop faible et la présence répandue de pétrole dans le tubage et autour du puits nuit à l'identification d'une source précise. Environ 1,5 litres de pétrole flottant sur l'eau a été prélevé.

Indices organoleptiques de contamination	Description de l'indice de contamination	Distance du puits (cm)	Profondeur (cm)	Numéro d'échantillon
Produits pétroliers dans le sol	Sol imprégné de produits pétroliers autour du puits. Pétrole de couleur vert clair. Les échantillons sont pris dans le sol environnant, non imbibé de pétrole.	75	20	C041VR01
		75	20	C041VR02
Produits pétroliers dans l'eau	Produit pétrolier vert clair flottant sur la surface de l'eau dans le puits, au-dessus et autour du tubage du puits.	0-1 m	En surface	
Olfactif	Odeur forte de produit pétrolier, sur environs 10 mètres autour du puits	0-10 m

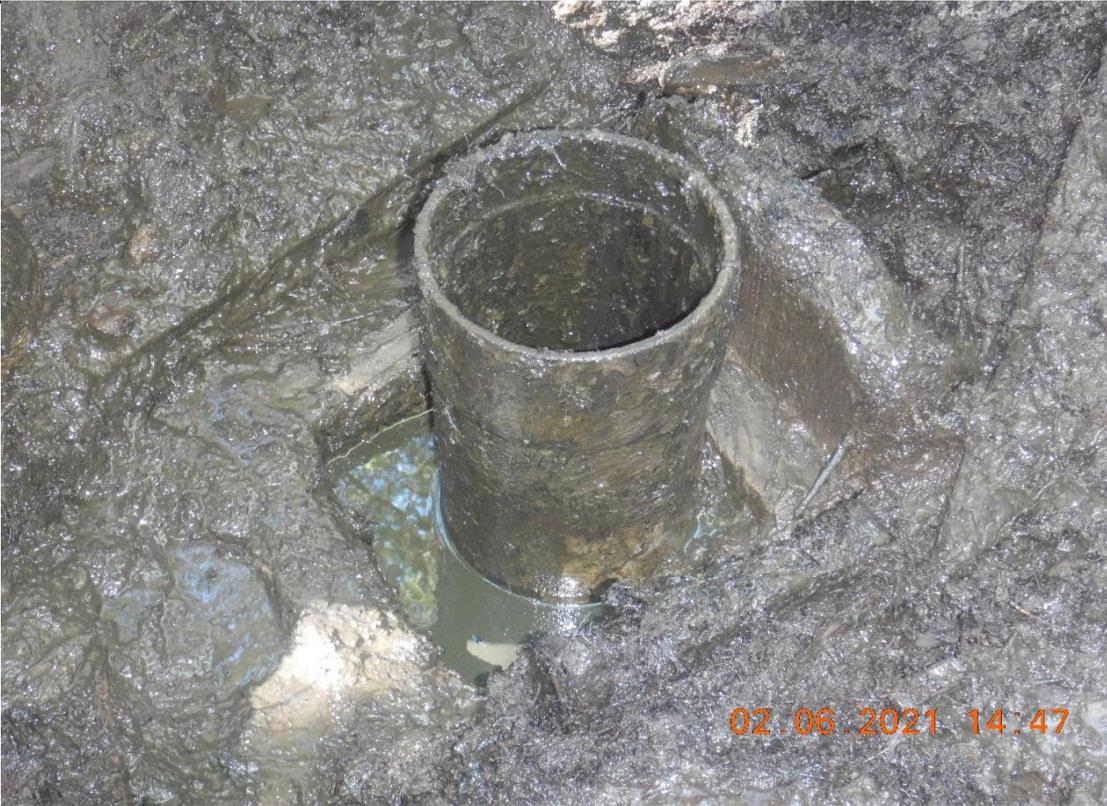
Photo 2
Tubage du puits et
conducteur carré en bois

4. Caractéristiques du puits			
Dimension des tubages	Tubage 1 (Conducteur carré en bois)	Tubage 2 (Acier)	Bague supérieure du tubage 2
Diamètre Extérieur Min OD (mm)	350	168	183
Diamètre Extérieur Max OD (mm)	360	168	184
Diamètre Intérieur Min ID (mm)	220	161	167
Diamètre Intérieur Max ID (mm)	225	162	167
Circonférence (mm)	nd	nd	nd
Épaisseur (Ultrason mm) 1	nd	4,1	nd
Épaisseur (Ultrason mm) 2	nd	4,3	nd
Épaisseur (Ultrason mm) 3	nd	4,4	nd
Épaisseur mesurée (mm) 1	7,0	nd	8,0
Épaisseur mesurée (mm) 2	7,0	nd	8,0
Profondeur obstruction (cm)	nd	nd	na
Commentaires			
Une plateforme en bois entoure le conducteur et le tubage du puits. Le site semble avoir été laissé tel qu'au moment de la fin des activités. Plusieurs anciens débris sont retrouvés autour du tubage (cannes, bas, etc.).

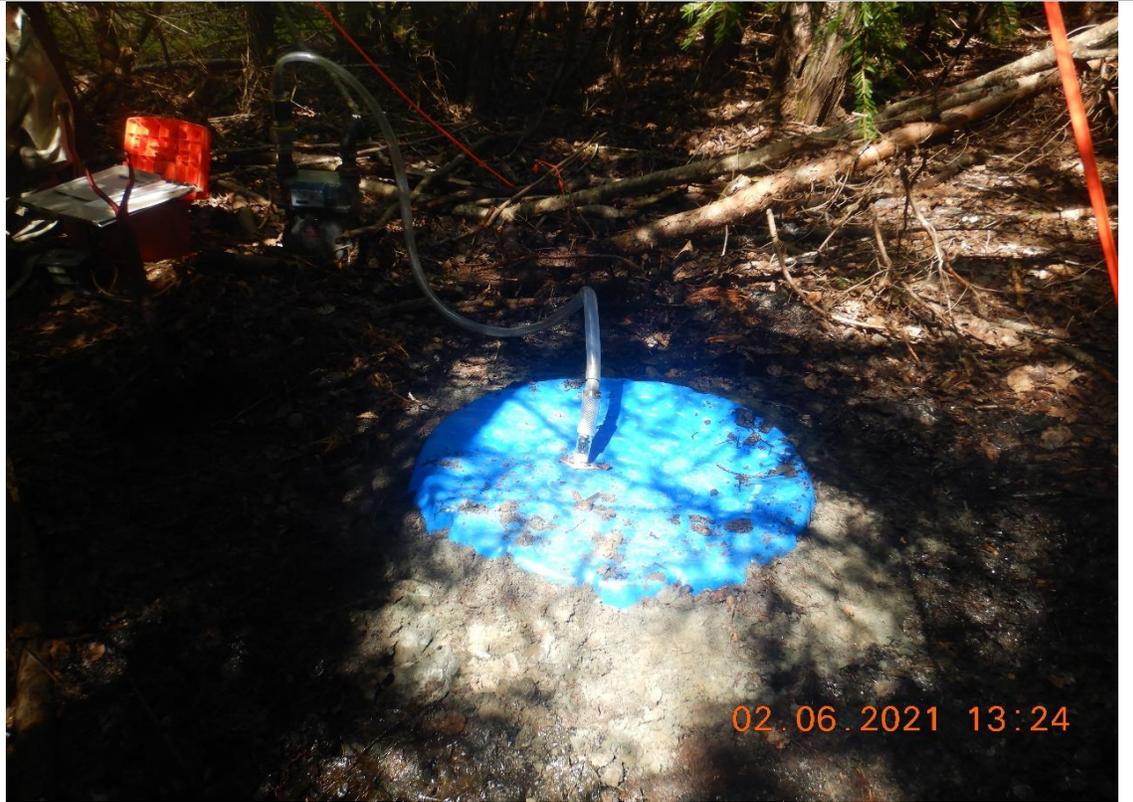
Photo 3

Installation pour prise du débit de méthane en émanation et migration : aucun débit mesuré.

Débit de méthane : Le dispositif de captage de 100 cm de diamètre a été installé au-dessus du puits et recouvre la zone présentant la migration la plus forte (direction 150° mag). Le débitmètre est resté branché 40 minutes, après avoir laissé la concentration de gaz augmenter dans le dispositif de captage. Celui-ci n'a détecté aucun débit.
